Comune di Nonantola  
Provincia di Modena

## PIANO DELLA RICOSTRUZIONE

### ELABORATO 1

Analisi conoscitiva relativa al livello di danneggiamento  
Relazione illustrativa  
Schede dei Beni di valore Storico Testimoniale di variante

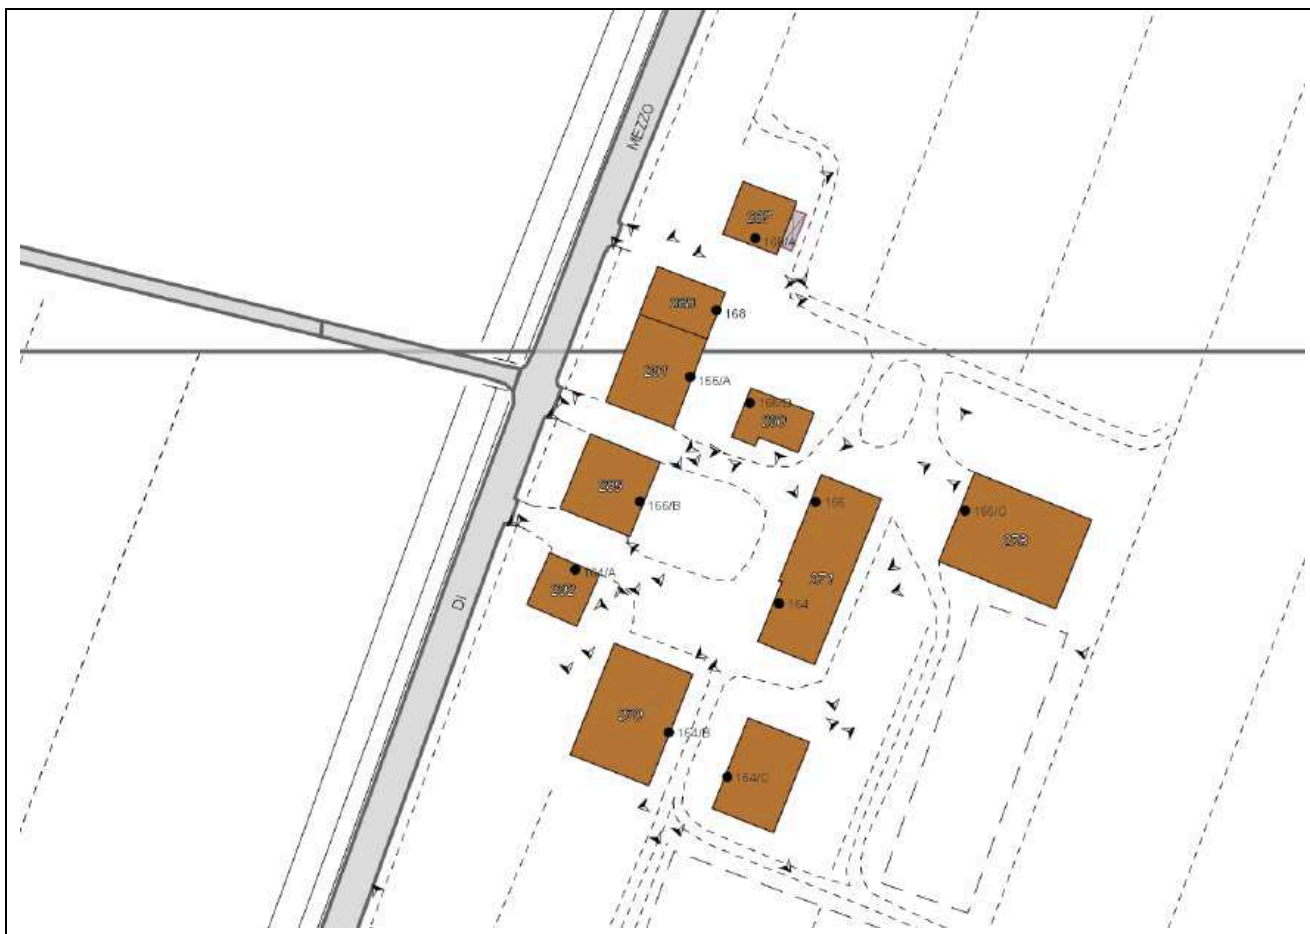
**Planimetria generale, via di Mezzo 166/A-168, scala 1:1000**

- Vincolo di tutela: Edificio classificato come Bene Culturale in territorio extraurbano;
- Categoria d'intervento: Ristrutturazione edilizia (art. 26bis e 27 NTA);
- Ordinanze sindacali n. 73 e 74 del 27 giugno 2012: Edificio totalmente inagibile.
- Livello operativo proposto (Ordinanza n. 86/2012): l'edificio ha subito lesioni classificabili con lo stato di danno 4 (danno superiore al gravissimo) e vulnerabilità media. E' proposto il livello operativo E3.

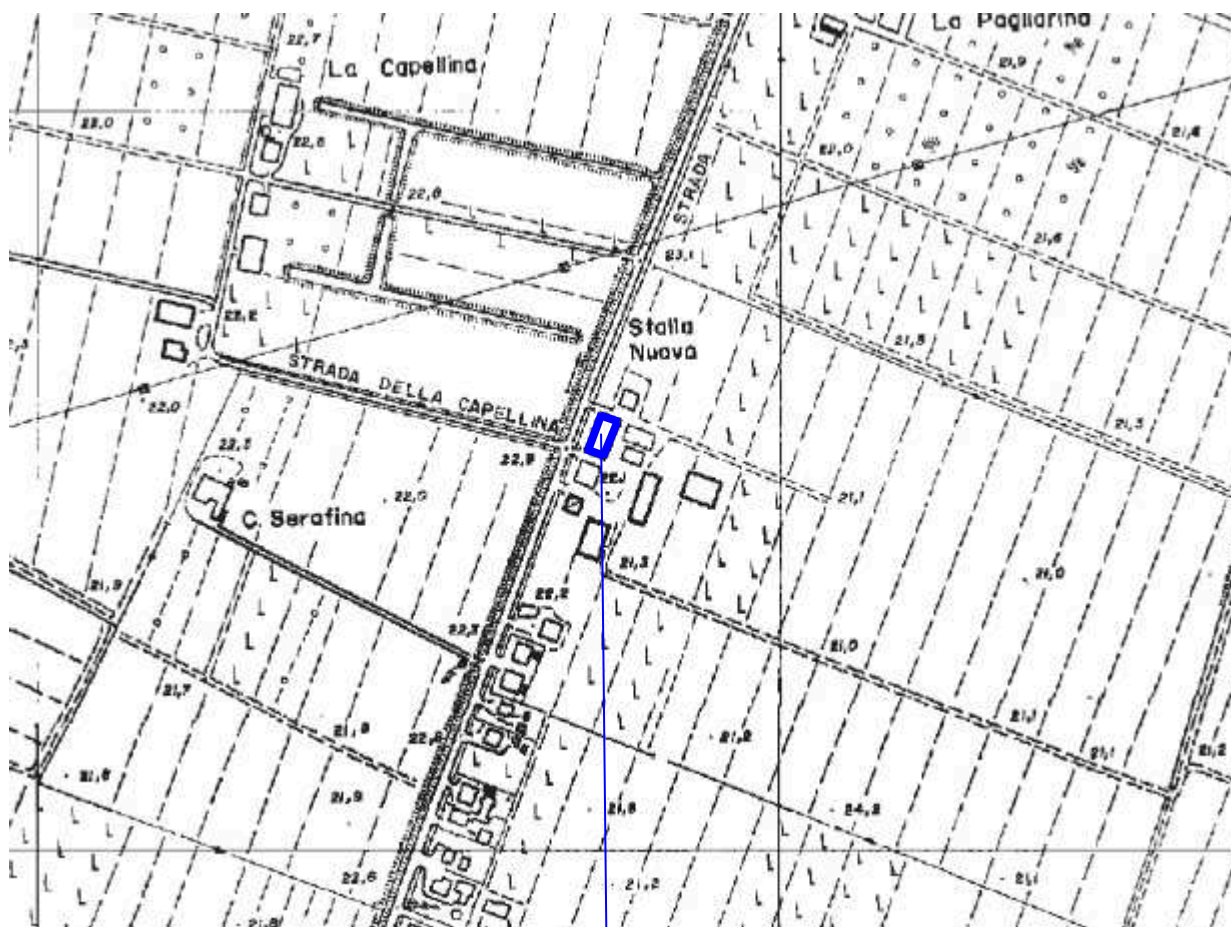
Edificio che può essere demolito e delocalizzato
